Objet: Rapport de corrosion des  
barres d'armatures.

| Numéro du<br>Rapport: 19-2565 | Date:<br>12 Novembre 2019 |

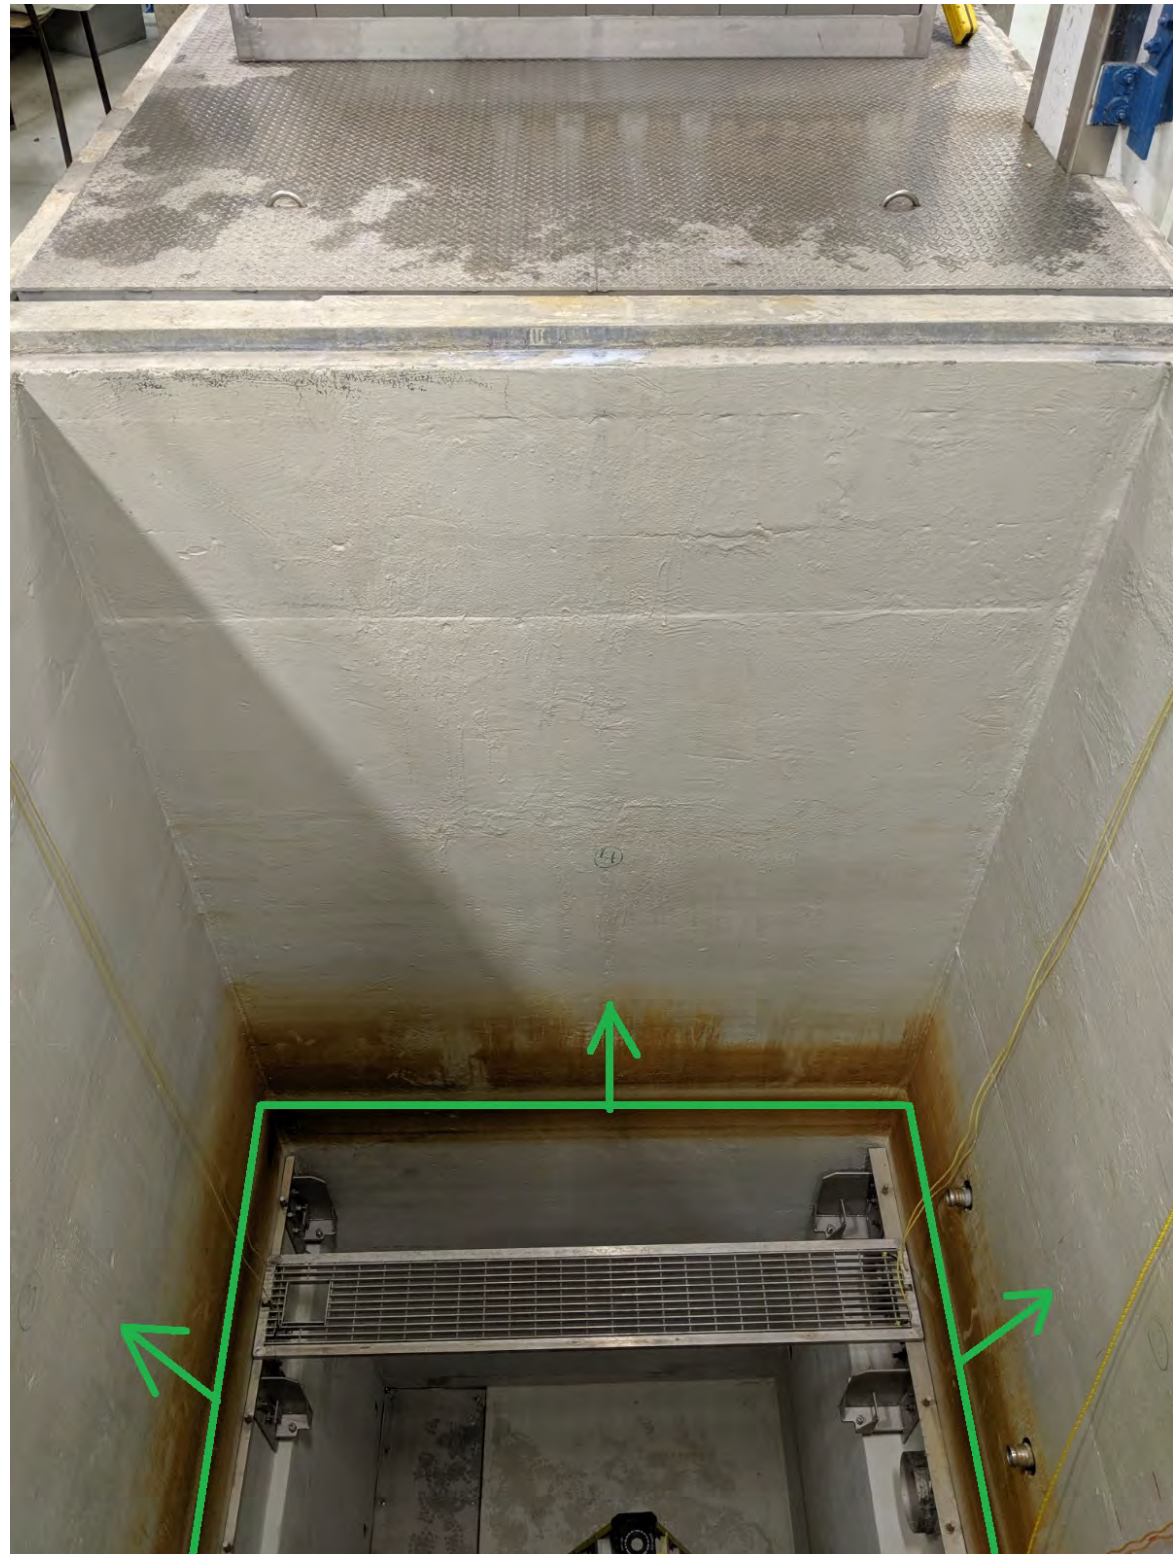
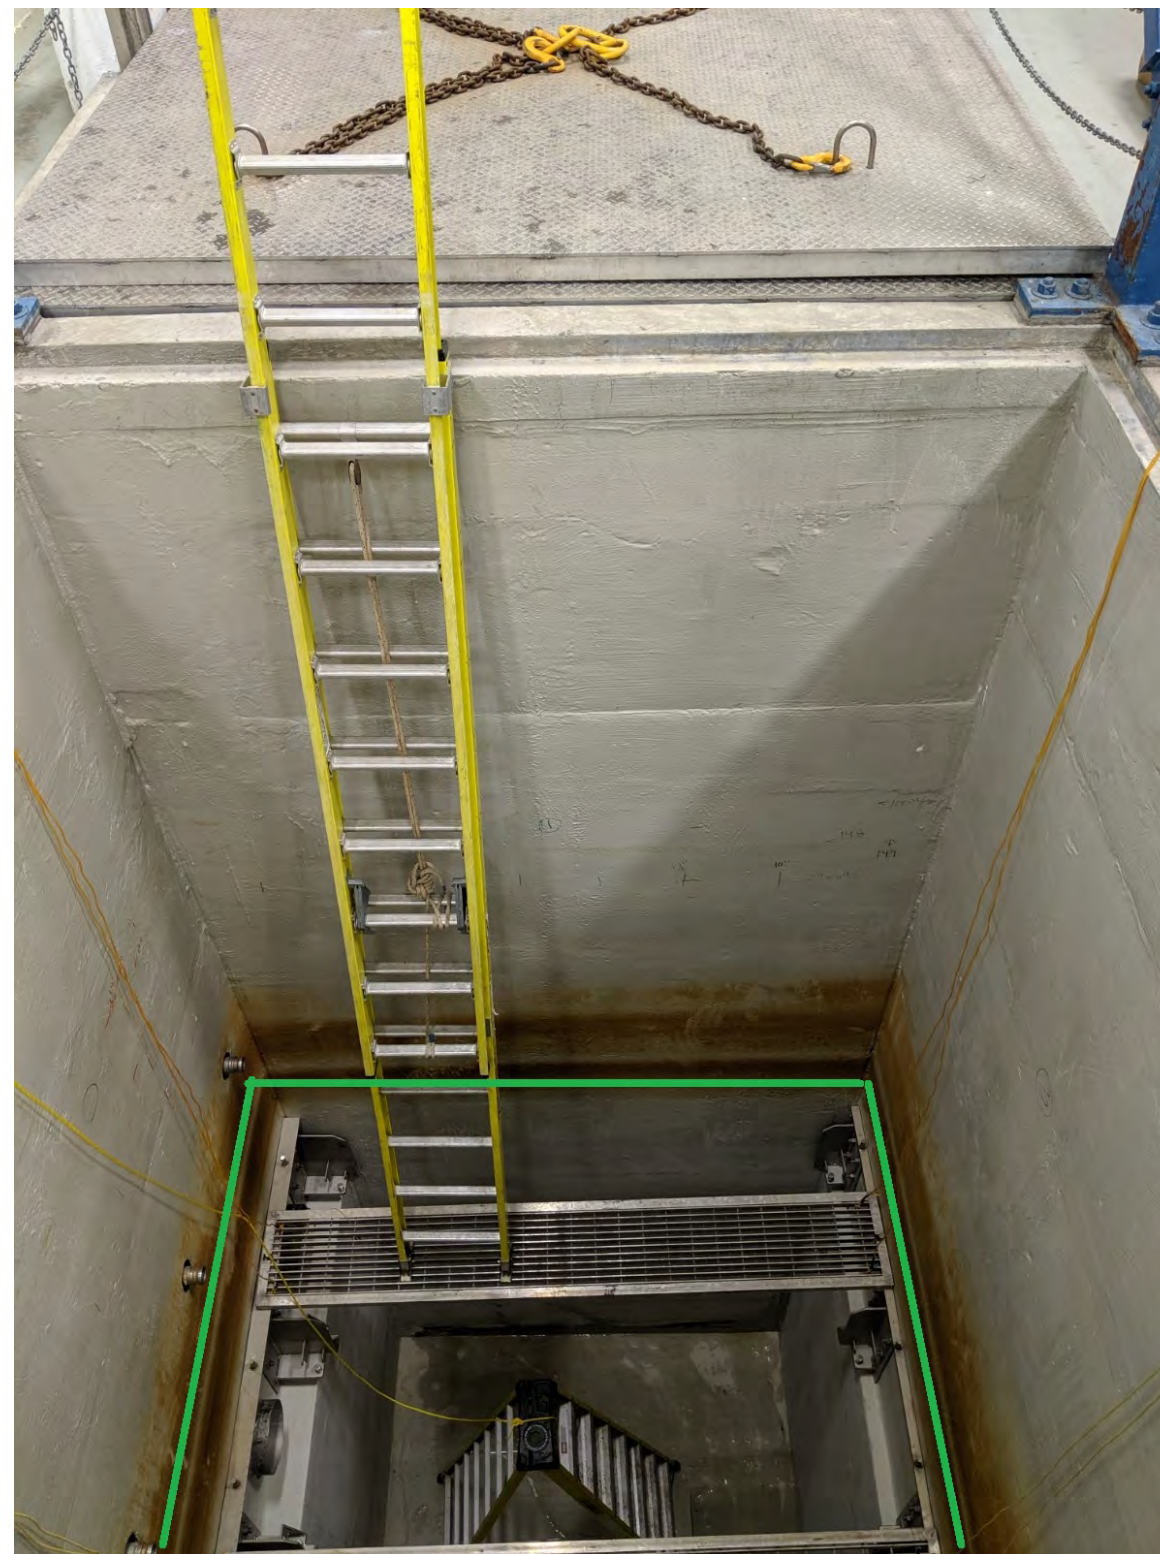
PROFONDEUR DES BARRES D'ARMATURES: +/-2" ET DEUXIÈME RANG +/-8"  
 ESPACEMENT DES BARRES D'ARMATURES: +/-12"  
 DIAMETRE DES BARRES D'ARMATURES: +/-16MM AVEC UN ÉCART TYPE DE 4

# AUCUNE CORROSION SIGNIFICATIVE DÉTECTÉ SUR LE HAUT DES MURS

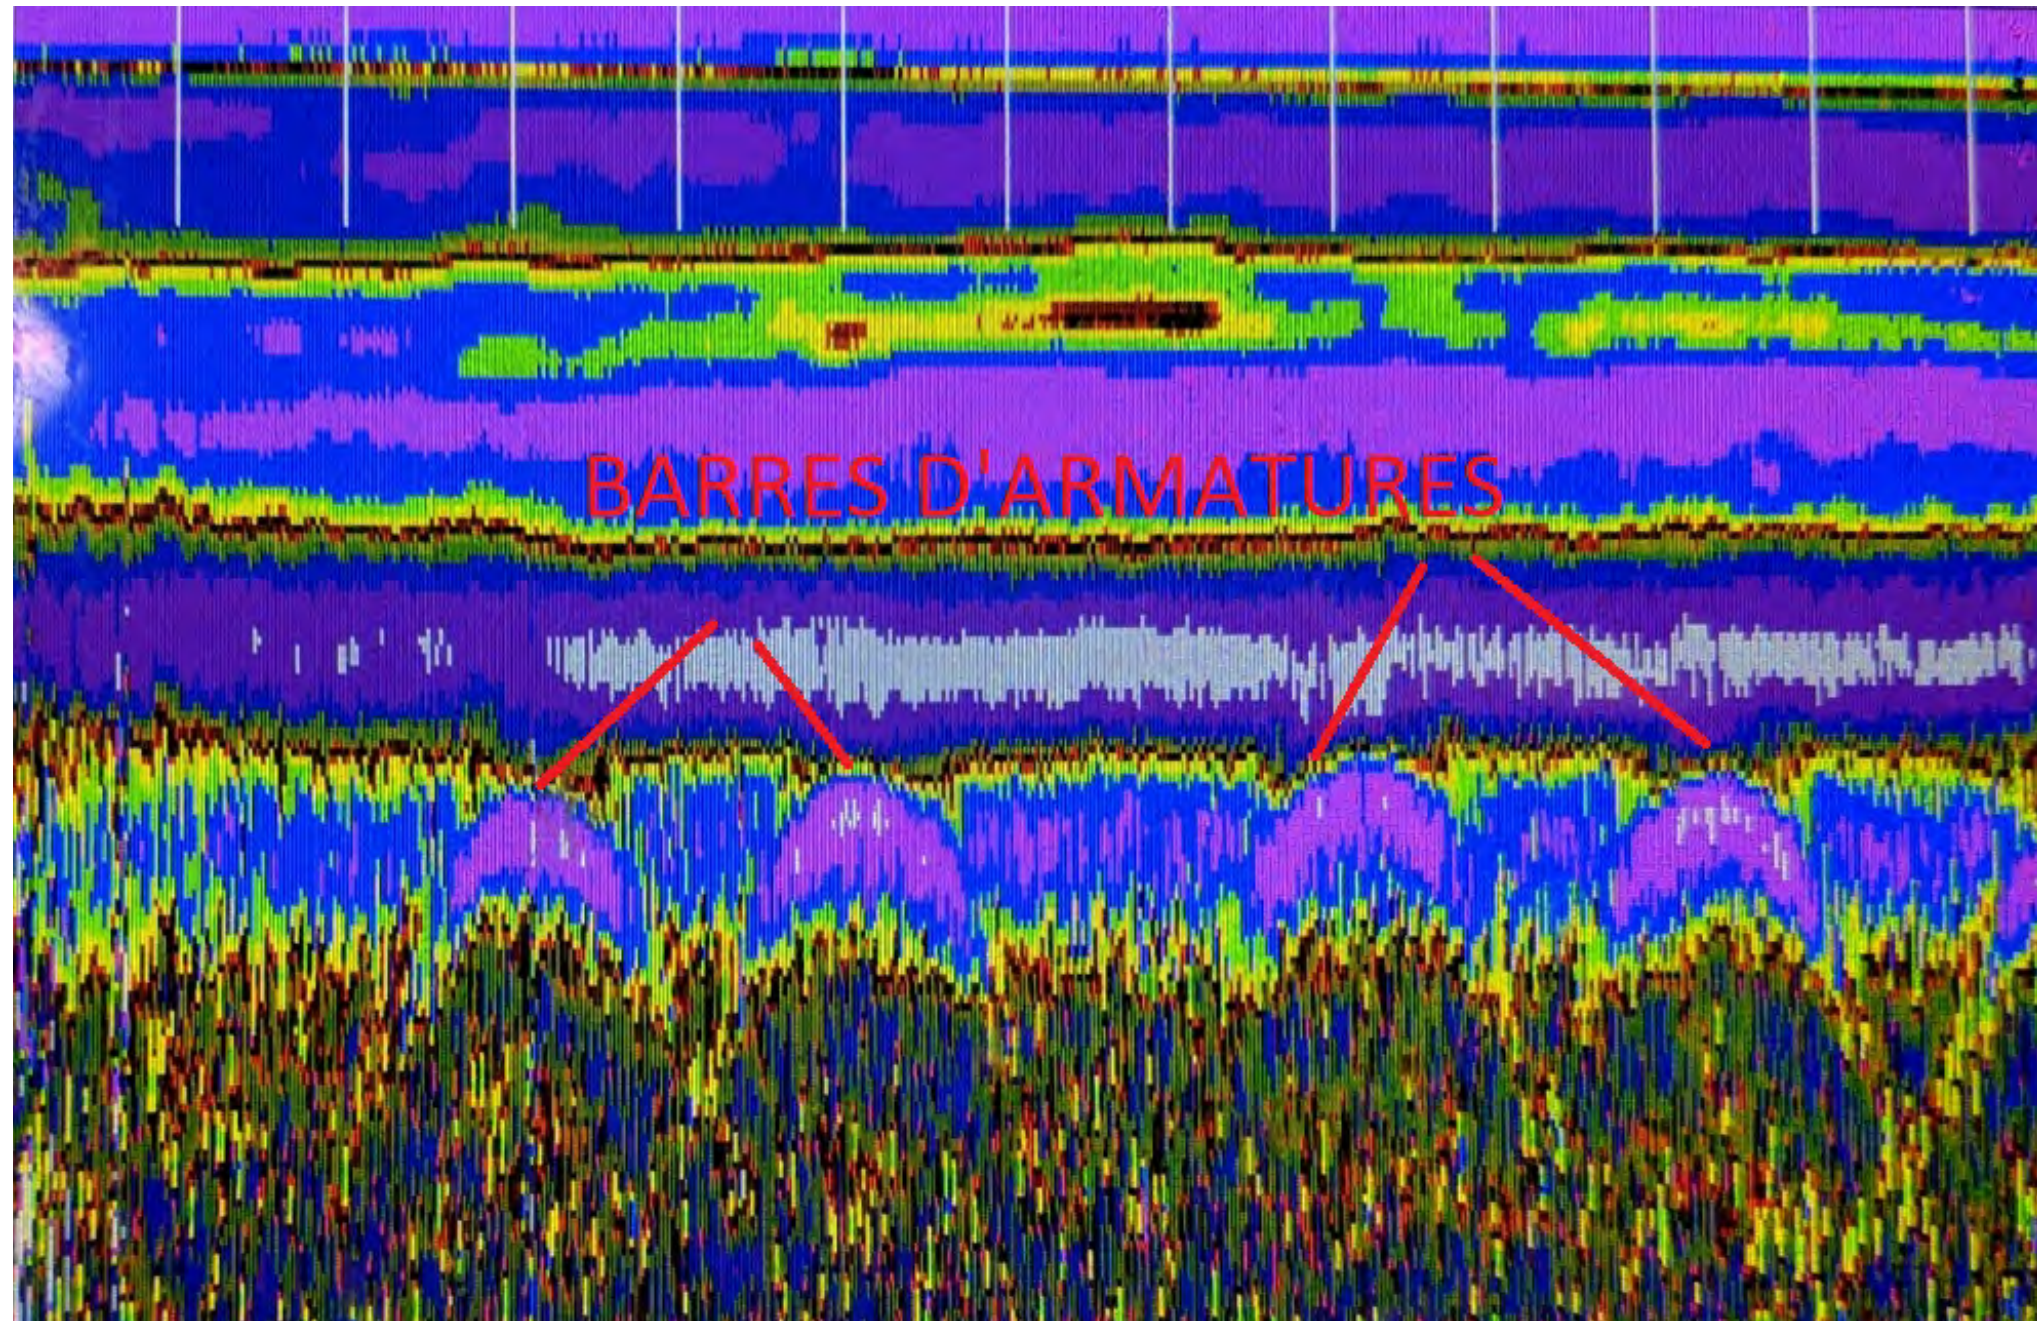
AUCUNE CORROSION SIGNIFICATIVE DÉTECTÉE SUR LE HAUT DES 4 MURS

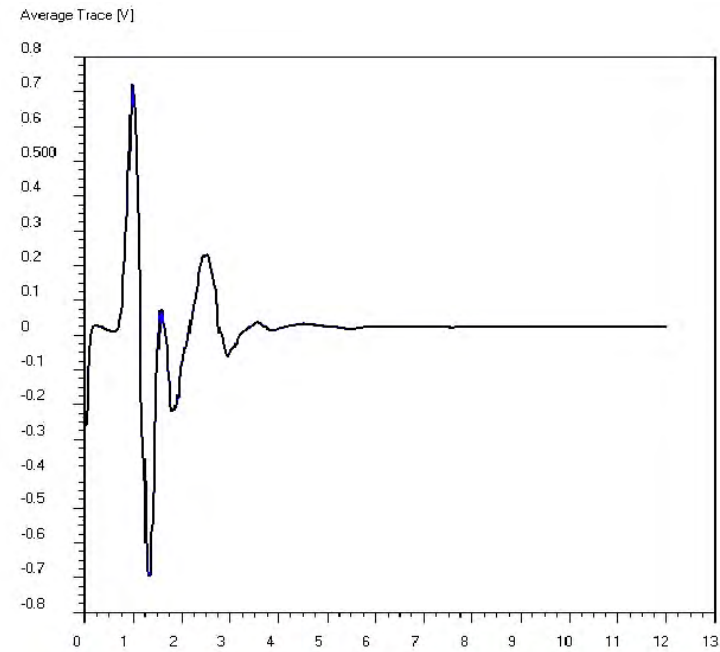
(a)

# ZONE DE CORROSION MODÉRÉ
