# Rapport d'inspection

## Thermographie Électrique

Date : 2023-03-20

No. Dossier : scan237760

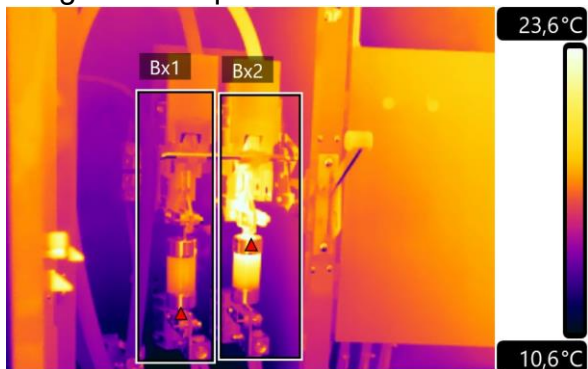
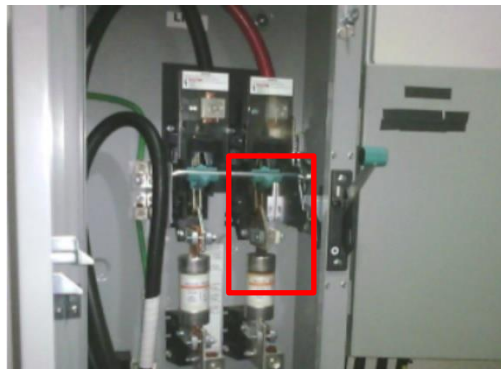
Léger	Moyen	Grave
	#1

- 1. Le point chaud #1 sur le sectionneur 400A de l'entrée électrique est considéré comme léger/moyen en terme de différentiel de température observé lors de l'inspection, mais je considérerais celui-ci comme étant un point chaud grave/urgent étant donné qu'il semble avoir chauffé beaucoup plus dans le passé. Si vous regardez attentivement sa photo normale ou la photo laissée en annexe à la fin du rapport, vous pourrez voir que le métal du haut du fusible est très noirci (le dessus du fusible est réduit noir également dû à une surchauffe importante). Il serait nécessaire de remplacer le fusible et de s'assurer que le support à fusible est convenable et en bon état. Sinon il serait recommandé de remplacer les supports à fusibles de cette phase et d'autres composantes au besoin. Bien vérifier que les couteaux n'ont pas été affectés par cette anomalie. Le couteau semble avoir chauffé également puisque la graisse diélectrique est noircie et séchée également.**

Point Chaud:	Support à fusible de droite
Localisation	Garage aéroport, Entrée électrique
Équipement	Sectionneur Siemens 120-240V 400A → NON-ID

Bx1 Maximum	21,6 °C
Bx2 Maximum	27,4 °C

AC 1	70.50 A
AC 2	53.62 A

- A. Vérifier et s'assurer que le support à fusible soit fixé solidement.  
 B. Nettoyer la surface de contact, entre le fusible et son support.  
 C. Vérifier si la pression du support est satisfaisante.  
 D. Remplacer le support au besoin.  
 E. Remplacer le fusible si nécessaire.  
 (Vérifier et s'assurer que le fusible installé est du bon calibre, du même type et du même fabricant que ceux des autres phases.)

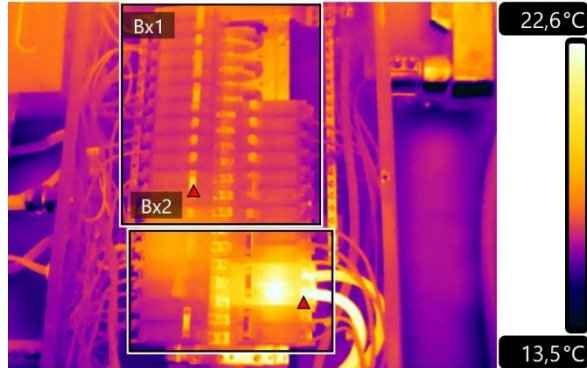
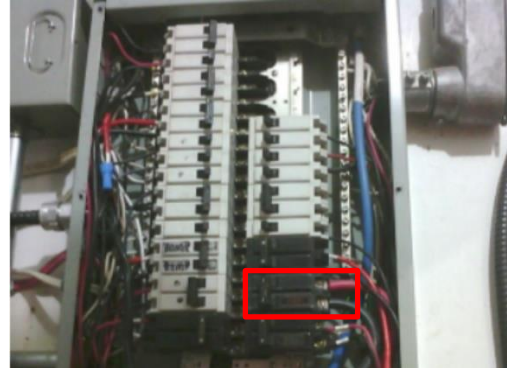
Léger	Moyen	Grave
#2

Point Chaud:	Connexions des fils au disjoncteur du circuit du panneau 100A
Localisation	Garage aéroport, Entrée électrique
Équipement	Panneau de distribution PS-1 120-240V 200A

Bx1 Maximum	20,3 °C
Bx2 Maximum	25,6 °C

AC 1	48.43 A
------	---------

- Vérifier et s'assurer que le raccord soit serré solidement et que la surface de contact soit propre et satisfaisante.
- S'assurer que la gaine isolante n'est pas endommagée.
- Vérifier la qualité de la compression. Remplacer si craquelée ou surchauffée.
- Vérifier et s'assurer que le calibre du conducteur est adéquat.

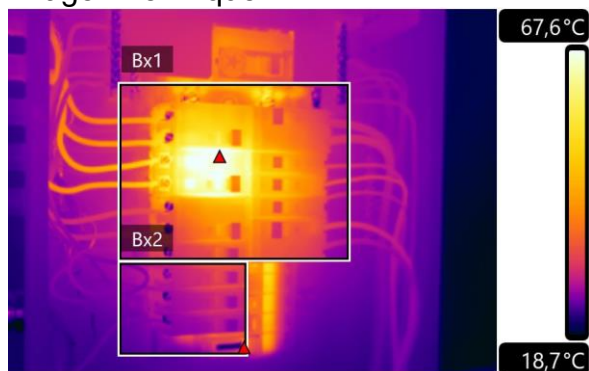
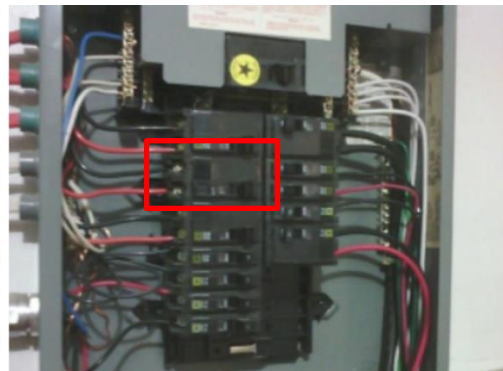
<b>Léger</b>	<b>Moyen</b>	<b>Grave</b>
	<b>#3</b>

Bx1 Maximum	73,0 °C
Bx2 Maximum	41,8 °C

Point Chaud:	Disjoncteur circuit 5-7 squareD de 30A
Localisation	Garage aéroport, Entrée électrique
Équipement	Panneau de distribution PS-2 120-240V 100A

AC 1	20.31 A
AC 2	20.49 A

- A. Vérifier et s'assurer que le contact interne du disjoncteur soit propre et que ce dernier ait une résistance de contact acceptable.
- B. Remplacer le disjoncteur si nécessaire.
- C. Opérer le disjoncteur à quelques reprises (ON à OFF à ON à OFF)
- D. Vérifier et s'assurer que les contacts d'embranchement entre le disjoncteur et la barre omnibus soient propres et que ces derniers aient une pression satisfaisante.
