Rapport d'inspection

Thermographie en Bâtiment

Date : 2023-03-23

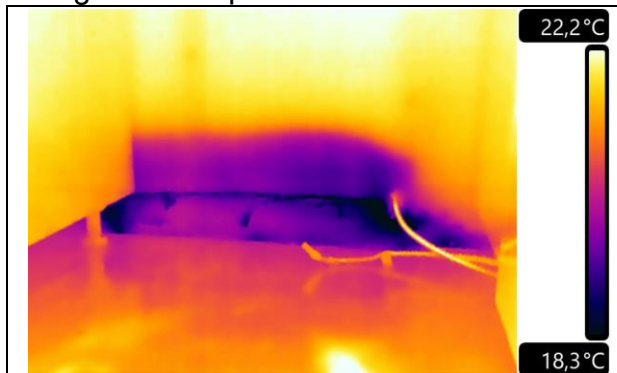
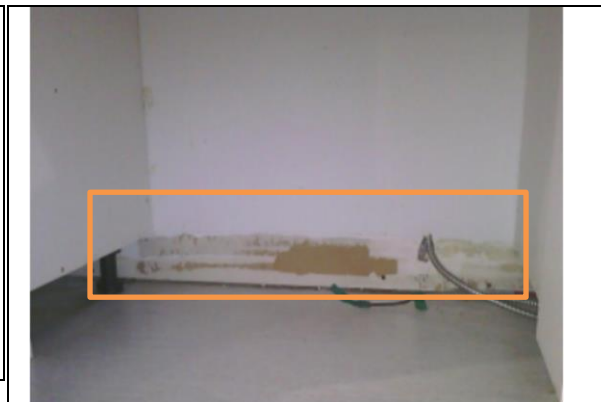
Anomalie	Humidité
Étage	2 ^e Étage
Localisation	Cafétéria
Façade	Mur de l'espace à lave- vasselle
Matériau	Gypse

Léger	Moyen	Grave
X

Standard sec : 25%

Taux d'humidité maximal présent dans ces matériaux lors de l'inspection : 90%

Il restait un niveau élevé d'humidité lors de l'inspection thermographique à cet endroit sous les armoires de la cafétéria. Comme mentionné plus haut, une bonne aération/ventilation sera nécessaire afin de faire sécher les matériaux convenablement.

- a. Puisqu'il restait des traces d'humidité élevées dans les murs inspectés lors de l'inspection, nous recommandons d'assécher ceux-ci en ventilant au maximum les zones touchées de la cafétéria, du corridor et du storage room à l'aide de ventilateurs d'une puissance convenable et de déshumidificateurs afin de prévenir la saturation de l'air lors de la ventilation (ce qui préviendrait le séchage des matériaux puisque l'évaporation de l'humidité ne pourrait plus se faire). Il est important de bien ventiler les espaces étroits / restreints davantage. Ventilez toutes les zones touchées au minimum 48 heures en continu (préférentiellement sur plusieurs jours, voire une semaine complète, afin de s'assurer que les matériaux soient secs). Bien retirer tous les obstacles potentiels pouvant prévenir le séchage rapide du gypse et des autres matériaux (les plinthes décoratives, le classeur de la storage room et potentiellement quelques étagères aussi).

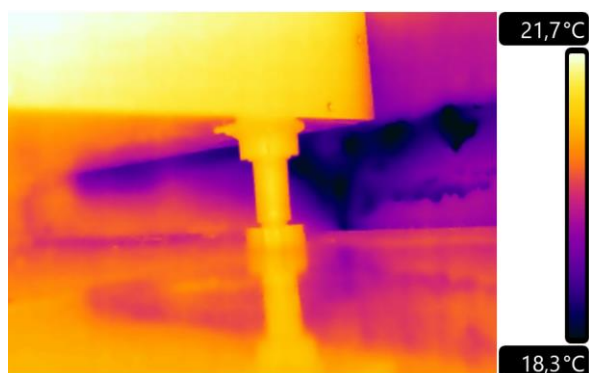
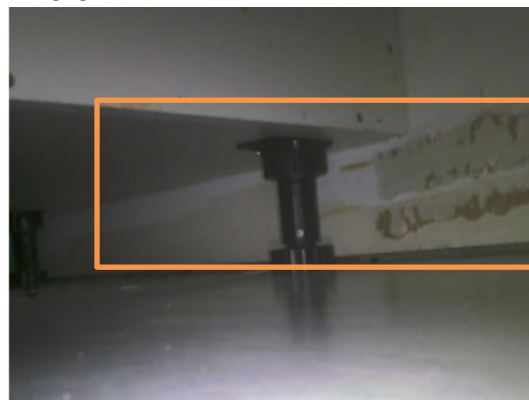
Anomalie	Humidité
Étage	2 ^e Étage
Localisation	Cafétéria
Façade	Mur à gauche de l'espace à lave-vaisselle
Matériau	Gypse

Léger	Moyen	Grave
X

Standard sec : 25%

Taux d'humidité maximal présent dans ces matériaux lors de l'inspection : 90%

Il restait un niveau élevé d'humidité lors de l'inspection thermographique à cet endroit sous les armoires de la cafétéria. Comme mentionné plus haut, une bonne aération/ventilation sera nécessaire afin de faire sécher les matériaux convenablement.

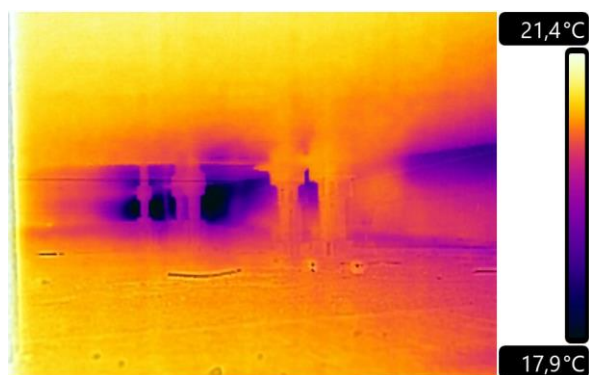
Anomalie	Humidité
Étage	2 ^e Étage
Localisation	Cafétéria
Façade	Mur à gauche de l'espace à lave-vaisselle
Matériau	Gypse

Léger	Moyen	Grave
X

Les taux d'humidité de cette section sous les armoires n'ont pu être mesurés étant donné leur distance par rapport à l'ouverture accessible, mais nous pouvons nous attendre à un taux d'humidité similaire que ceux observés sur les autres sections du mur de cette pièce.

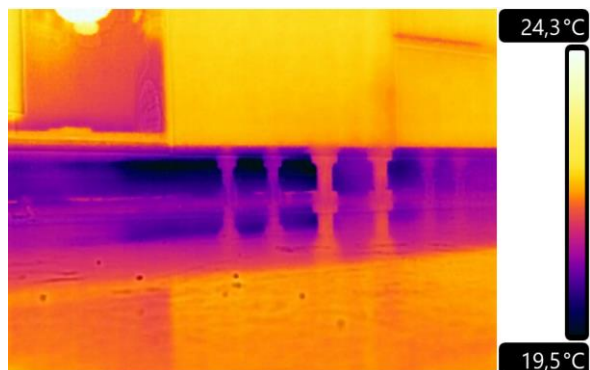
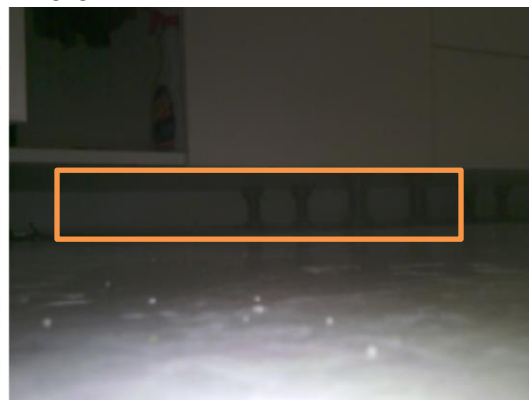
Anomalie	Humidité
Étage	2 ^e Étage
Localisation	Cafétéria
Façade	Mur à droite de l'espace à lave-vaisselle
Matériau	Gypse

Léger	Moyen	Grave
X

IDEM p. 9

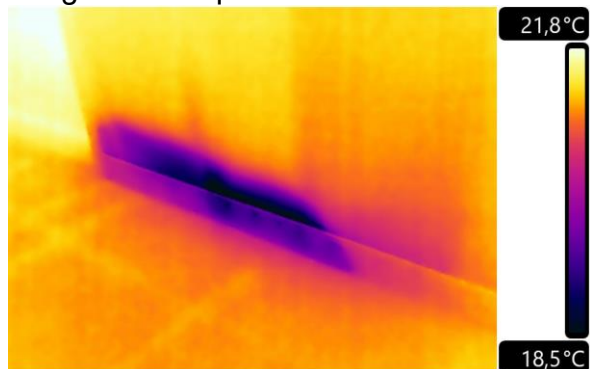
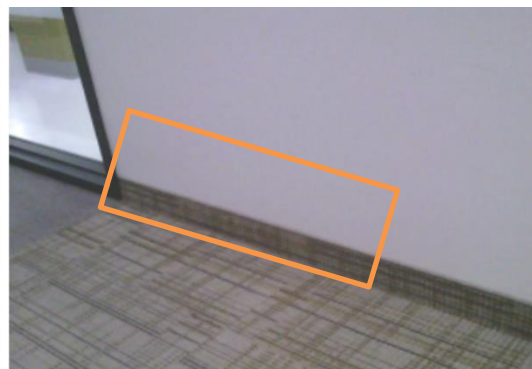
Anomalie	Humidité
Étage	2 ^e Étage
Localisation	Corridor
Façade	Mur adjacent à la cafétéria
Matériau	Gypse / Tapis

Léger	Moyen	Grave
X

Standard sec : 34%

Taux d'humidité maximal présent dans ces matériaux lors de l'inspection : 67%

Les matériaux de cette zone étaient plus secs que ceux sous les armoires de la cafétéria. Probablement étant donné la meilleure ventilation naturelle puisque cet espace est plus ouvert. Effectuer les recommandations inscrites à la page 6 devrait faire sécher l'humidité restante dans le gypse.

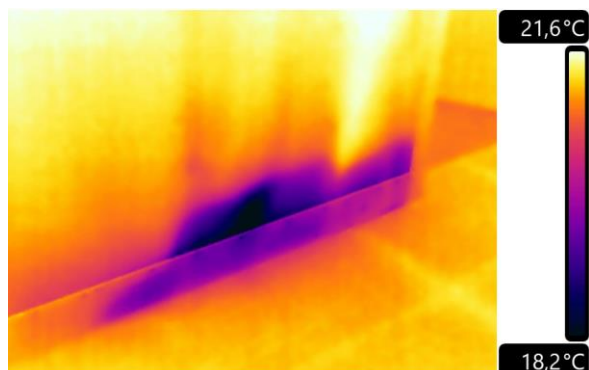
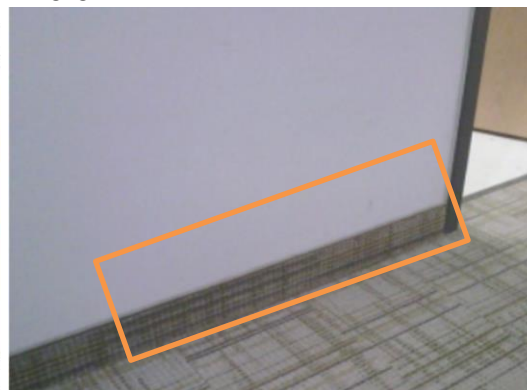
Anomalie	Humidité
Étage	2 ^e Étage
Localisation	Corridor
Façade	Mur adjacent au storage room
Matériau	Gypse / Tapis

Léger	Moyen	Grave
X

Standard sec : 34%

Taux d'humidité maximal présent dans ces matériaux lors de l'inspection : 64%

Les matériaux de cette zone étaient plus secs que ceux sous les armoires de la cafétéria. Probablement étant donné la meilleure ventilation naturelle puisque cet espace est plus ouvert. Effectuer les recommandations inscrites à la page 6 devrait faire sécher l'humidité restante dans le gypse.

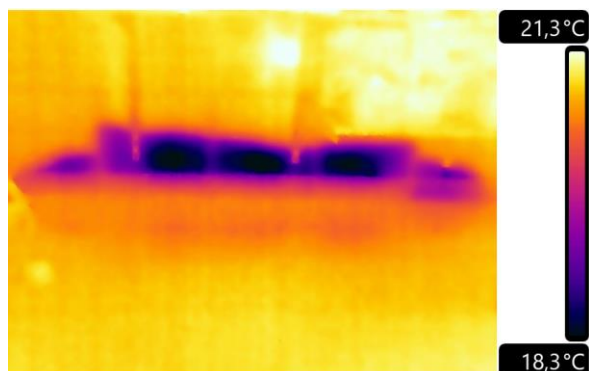
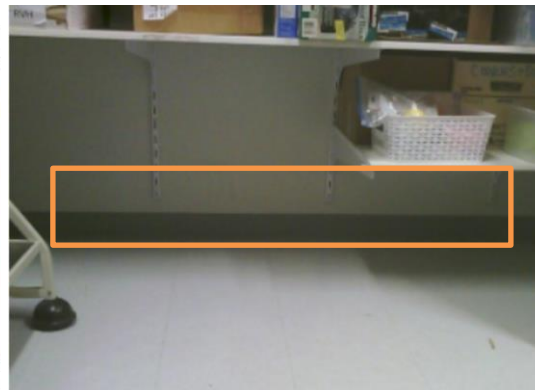
Anomalie	Humidité
Étage	2 ^e Étage
Localisation	Storage room
Façade	Mur vers la cafétéria
Matériau	Gypse

Léger	Moyen	Grave
X

Standard sec : 33%

Taux d'humidité maximal présent dans ces matériaux lors de l'inspection : 81%

Similairement à la section du mur de la cafétéria, le mur du storage room adjacent à la cafétéria est également plus humide que celui du corridor. Suivez les recommandations de la page 6 afin d'assécher la zone.

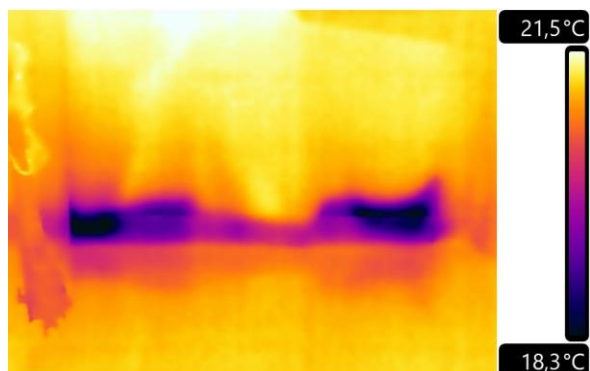
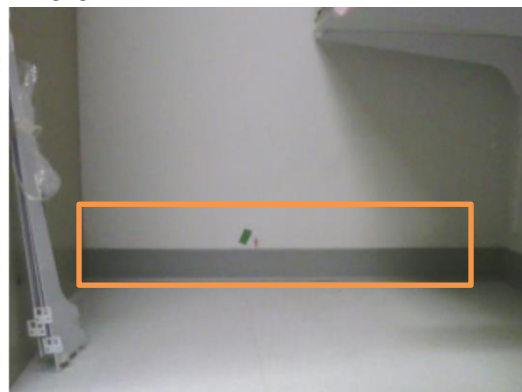
Anomalie	Humidité
Étage	2 ^e Étage
Localisation	Storage room
Façade	Mur vers corridor
Matériau	Gypse

Léger	Moyen	Grave
X

Standard sec : 33%

Taux d'humidité maximal présent dans ces matériaux lors de l'inspection : 74%

IDEM p. 13

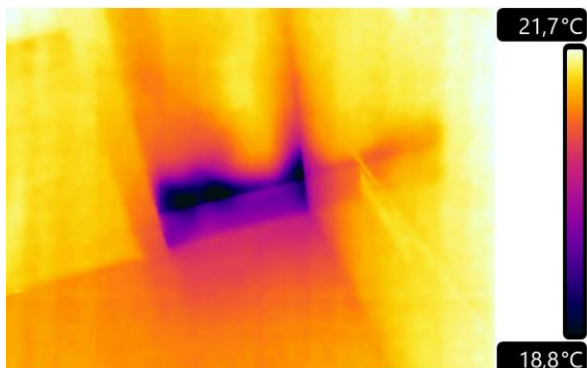
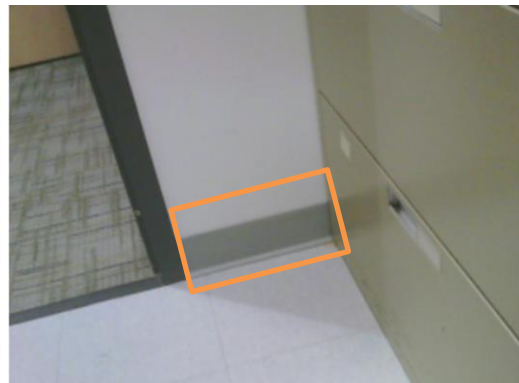
Anomalie	Humidité
Étage	2 ^e Étage
Localisation	Storage room
Façade	Mur vers corridor
Matériau	Gypse

Léger	Moyen	Grave
X

Standard sec : 33%
 Taux d'humidité maximal présent dans ces matériaux lors de l'inspection : 78%

IDEM p. 13

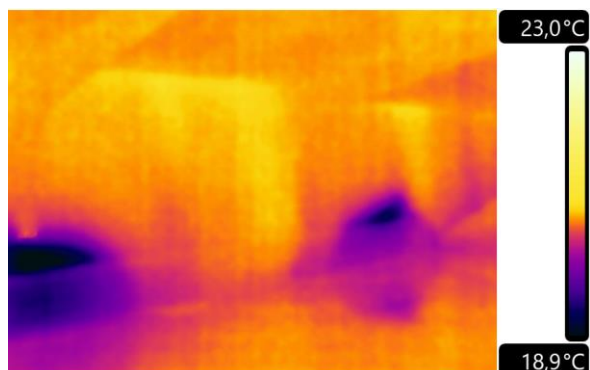
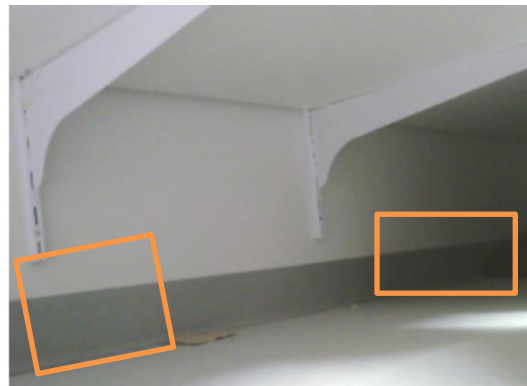
Anomalie	Humidité
Étage	2 ^e Étage
Localisation	Storage room
Façade	Mur vers la cafétéria (côté de droite)
Matériau	Gypse

Léger	Moyen	Grave
X

Standard sec : 33%

Taux d'humidité maximal présent dans ces matériaux lors de l'inspection : 81%

IDEM p. 13

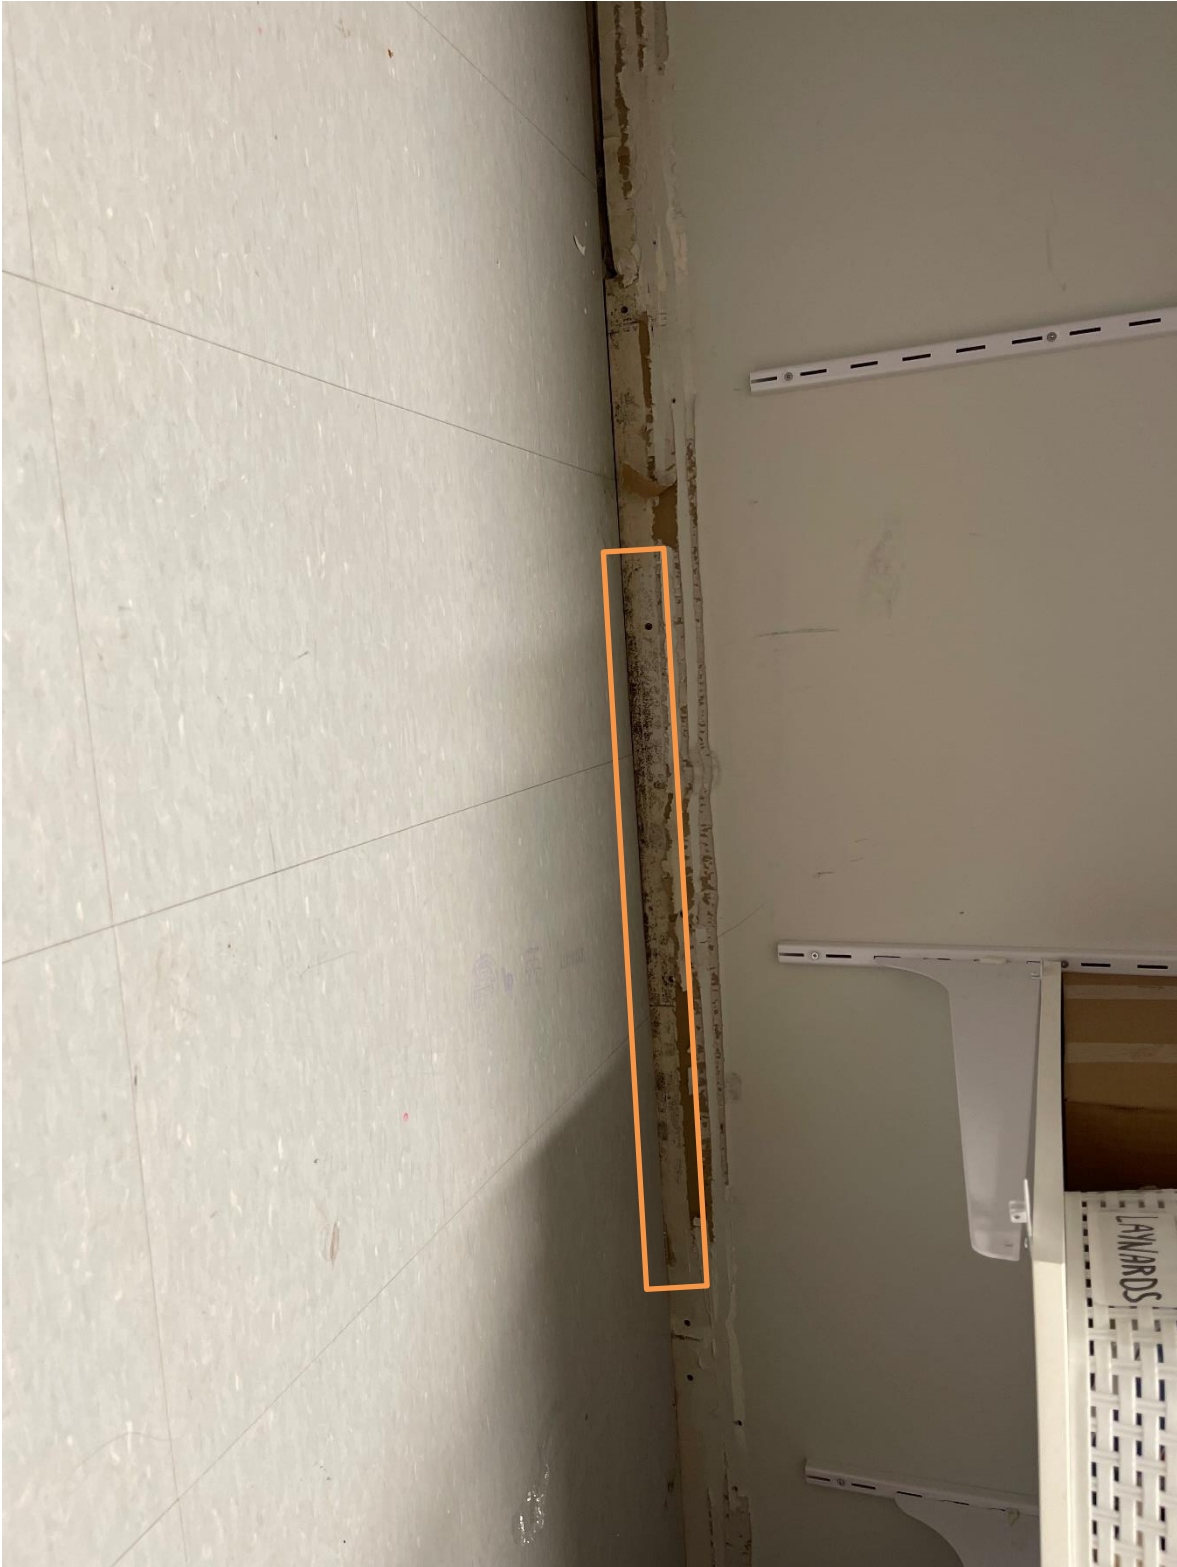
Traces légères de moisissure en surface sur les premiers 2 pouces du gypse (storage room)

- b. Étant donné que le bas du mur de gypse de la storage room avait un peu de tâches de moisissure en surface, nous recommandons de nettoyer / désinfecter celui-ci et/ou remplacer les sections de gypse touchées en coupant les feuilles de gypse et en remplaçant la section plus près du sol. Si vous effectuez le remplacement de certaines sections du mur de gypse, il serait idéal d'en profiter pour aérer également l'intérieur du mur entre la cafétéria et la storage room puisque c'est cette zone qui aurait accumulée le plus d'eau / humidité selon nos observations. Une fois les correctifs effectués et les matériaux secs, la moisissure ne devrait pas se répandre puisque, habituellement, l'environnement propice à la moisissure est un environnement qui est constamment humide. Donc si les matériaux sont secs, la moisissure ne devrait pas se propager une fois enrayée.
